# FANTIC Caballero 700に関するリコールについて

リコール届出番号	外-4007
リコール開始日	2025年6月10日
不具合の部位（部品名）	動力伝達装置（クラッチプレート）
基準不適合状態にあると認める構造、装置又は性能の状況及びその原因	動力伝達装置において、クラッチプレートの管理方法が不適切なため、クラッチプレートに残留した防錆油がフリクションプレートの摩擦材の摩耗粉と混ざり、運転時に熱が加わることで粘着性のある物質が生じ、排出されないことがある。そのため、クラッチレバーを握っても動力伝達が切れず、最悪の場合、停車時に車両が前進するおそれがある。
改善措置の内容	全車両、クラッチプレートを対策品と交換するとともにフリクションプレートを新品と交換する。

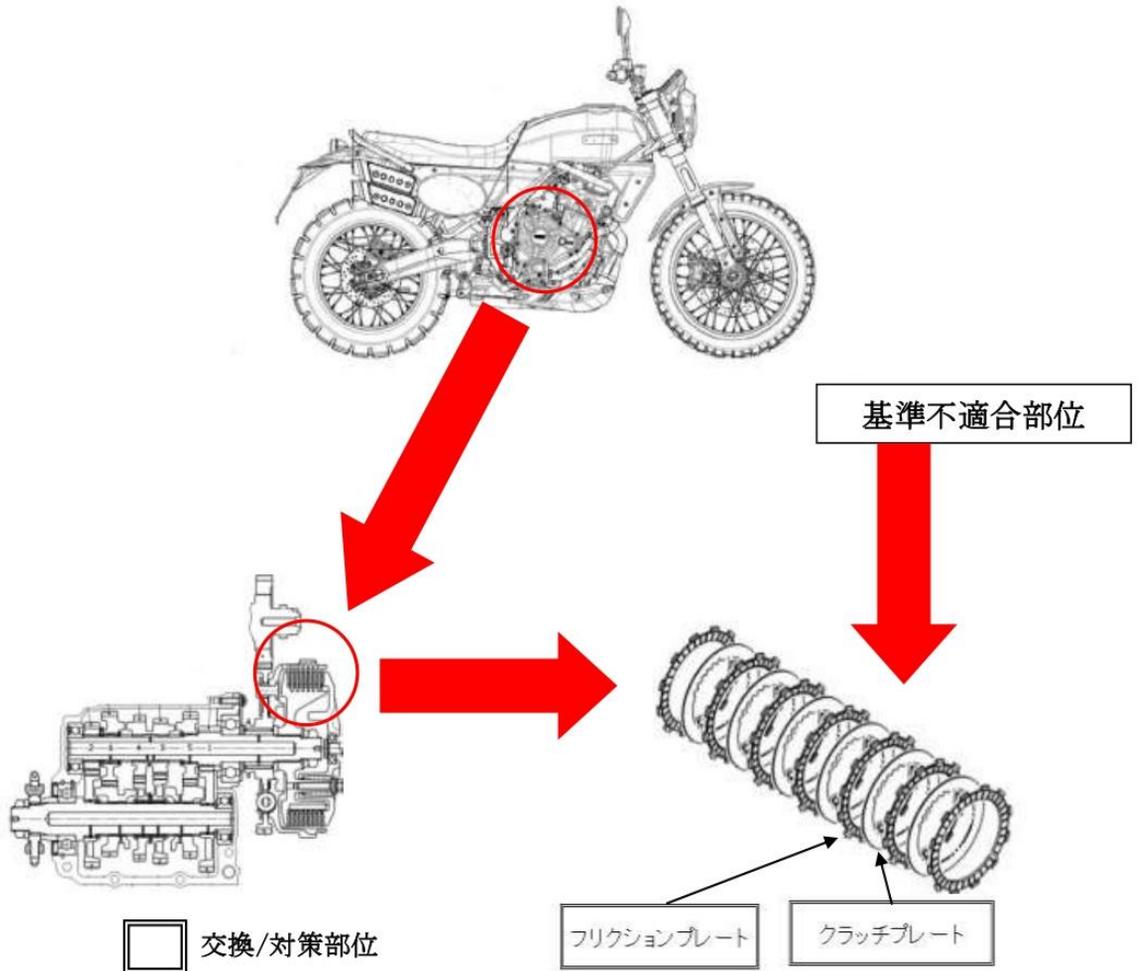
# 改善箇所説明図

動力伝達装置において、クラッチプレートの管理方法が不適切なため、クラッチプレートに残留した防錆油がフリクションプレートの摩擦材の摩耗粉と混ざり、運転時に熱が加わることで粘着性のある物質が生じ、排出されないことがある。そのため、クラッチレバーを握っても動力伝達が切れず、最悪の場合、停車時に車両が前進するおそれがある。

全車両、クラッチプレートを対策品と交換するとともにフリクションプレートを新品と交換する。

識別 : リコール番号入りの識別ステッカーを車台番号打刻位置付近に貼付する。
